Technische IFL-Mitteilung

Nr. 07/2024

Fensterhebermotor initialisieren nach Tür Demontage, Erneuerung und/oder Fensterhebermotor E/A+E

Modell: Ford S-Max

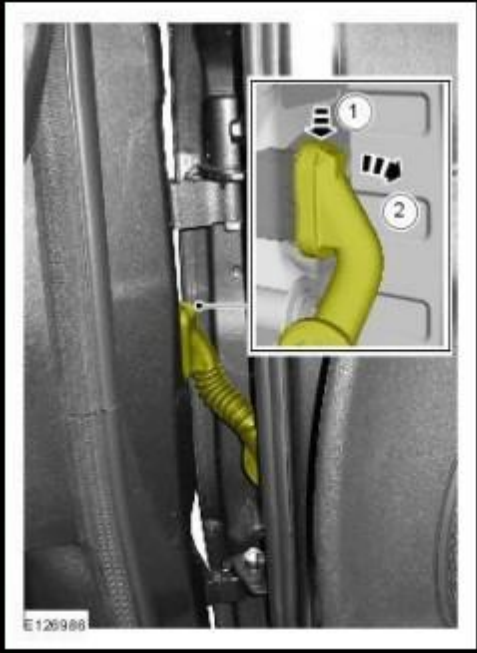
Bild 2: Stecker Vordertür (Quelle: Ford Auszug aus Reparaturleitfaden)

Gemäß der Reparaturanleitung ist es von entscheidender Bedeutung, dass beim Abklemmen der Spannungsversorgung (Bild 2) des Fensterhebers der Initialisierungsprozess durchgeführt wird. Sollte dieser Schritt vernachlässigt werden, besteht die Gefahr, dass das Fenster nach dem Einbau nicht mehr ordnungsgemäß funktioniert (Einklemmschutz usw.).
