Technische IFL-Mitteilung

Nr. 12/2023

Erforderliche Abdeckmaßnahmen bei nicht demontierbarer (verklebter) Ladesteckdosenschale an der hinteren Stoßfängerverkleidung

Modell: Mercedes Benz, C-Klasse S205

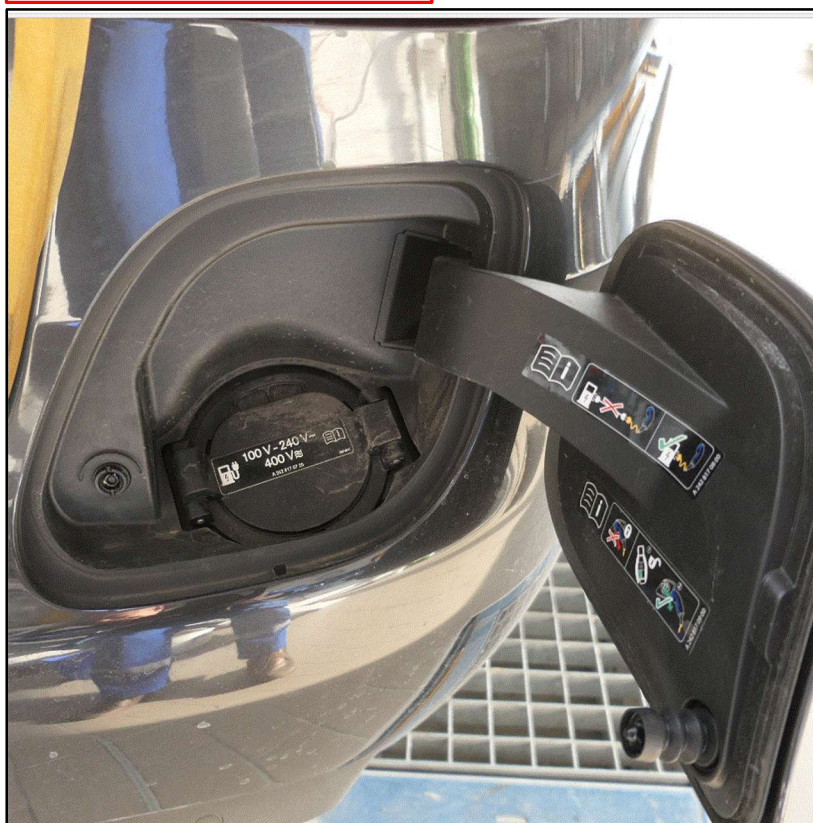
Bild 1: Ansicht Ladeklappe HV, Stoßfängerverkleidung hinten MB C-Klasse 205

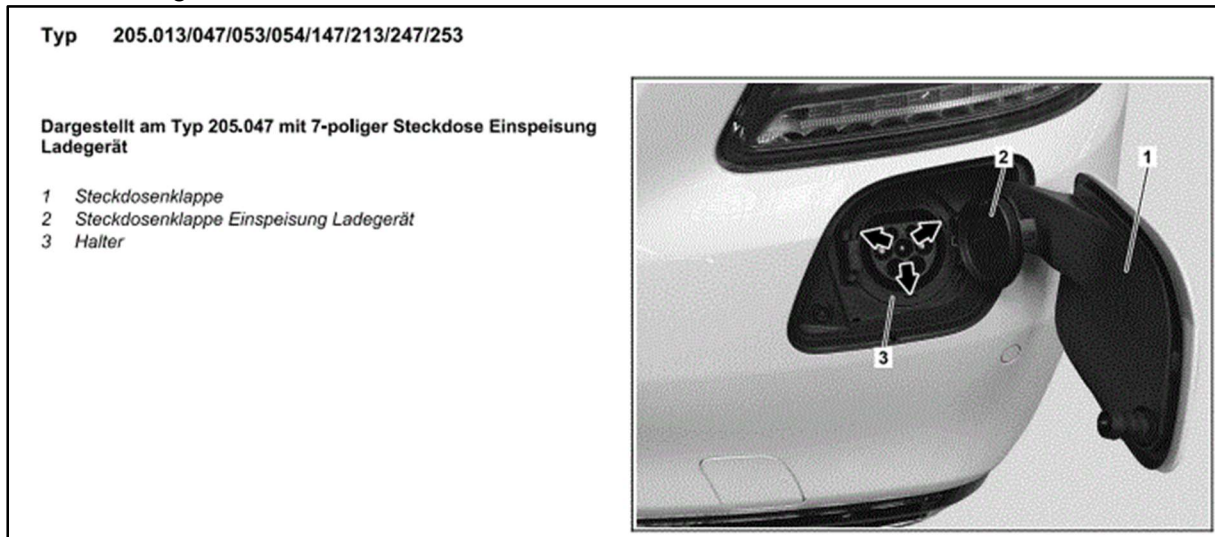
Die 5 oder 7- poligen Steckdosen für die Einspeisung (Ladegerät (X58/23) lassen sich durch das Entsperren dreier Arretierungen mittels Schraubendreher aus der Halterung lösen. Siehe dazu nachfolgende Grafik.

Bild 2: Auszug aus MB Reparaturinformation AR54.10-P-5110LWH vom 02.12.2019

Fahrzeughersteller: Zum Zeitpunkt der Recherche gibt es im Original Reparaturleitfaden von Mercedes Benz keinen Hinweis auf eine Möglichkeit der Demontage der Ladeschale (siehe Bild 2). Entsprechend gibt es auch keinen Hinweis darauf, dass es zu Mehraufwendungen durch notwendige Abdekarbeiten kommt, wenn z. B. die Stoßfängerverkleidung lackiert werden muss (alle Lackstufen).

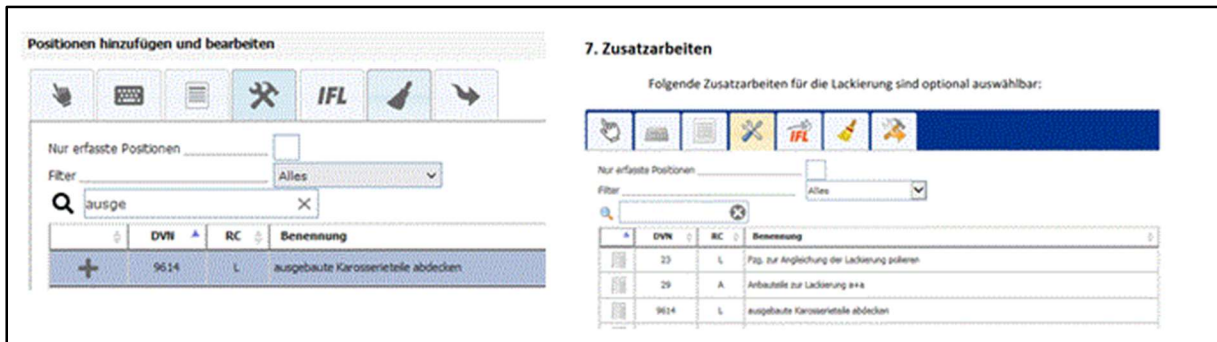
Bild 3: Silver DAT calculatePro, Auswahl Zusatzpositionen.

Im Kalkulationssystem SilverDAT calculate Pro ist hierfür in der Anwendung bereits eine Position „Abdekarbeiten für (ausgebaute) Kunststoffteile“ integriert. Bei Kalkulation mit dem „MB-Lacksystem“ kann diese bei den „Zusatzpositionen“ ausgewählt und mit einer entsprechenden Zeitangabe versehen werden.

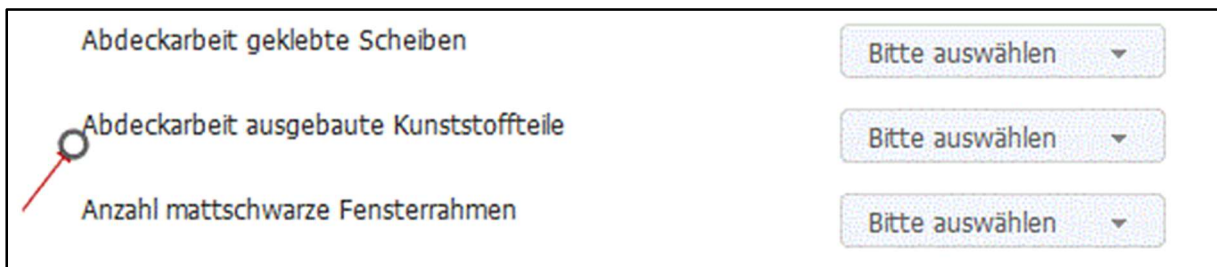
Bild 4: Auszug aus Silver DAT, calculatePro, Vorgangsbezogene Daten.

Bei Eurolack oder AZT haben die Anwender die Möglichkeit, in den Vorgangsbezogenen Daten (VBD) die Position „Abdekarbeiten ausgebaute Kunststoffteile“ auszuwählen.

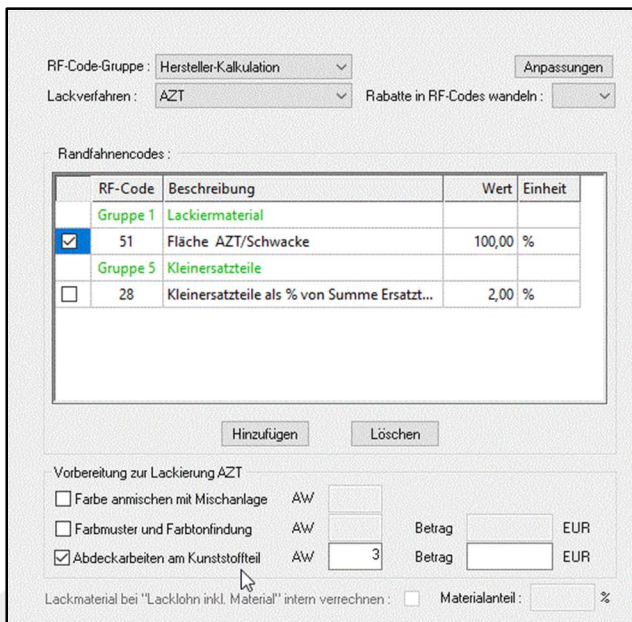
Bild 5: Auszug aus Qapter von Audatex, Randfahncodes

Im Qapter von **Audatex** kann bei Lackkalkulation AZT direkt in den Randfahncodes (RFC) Abdekarbeiten am Kunststoffteil ein Haken gesetzt und ein Zeitanteil eingefügt werden.

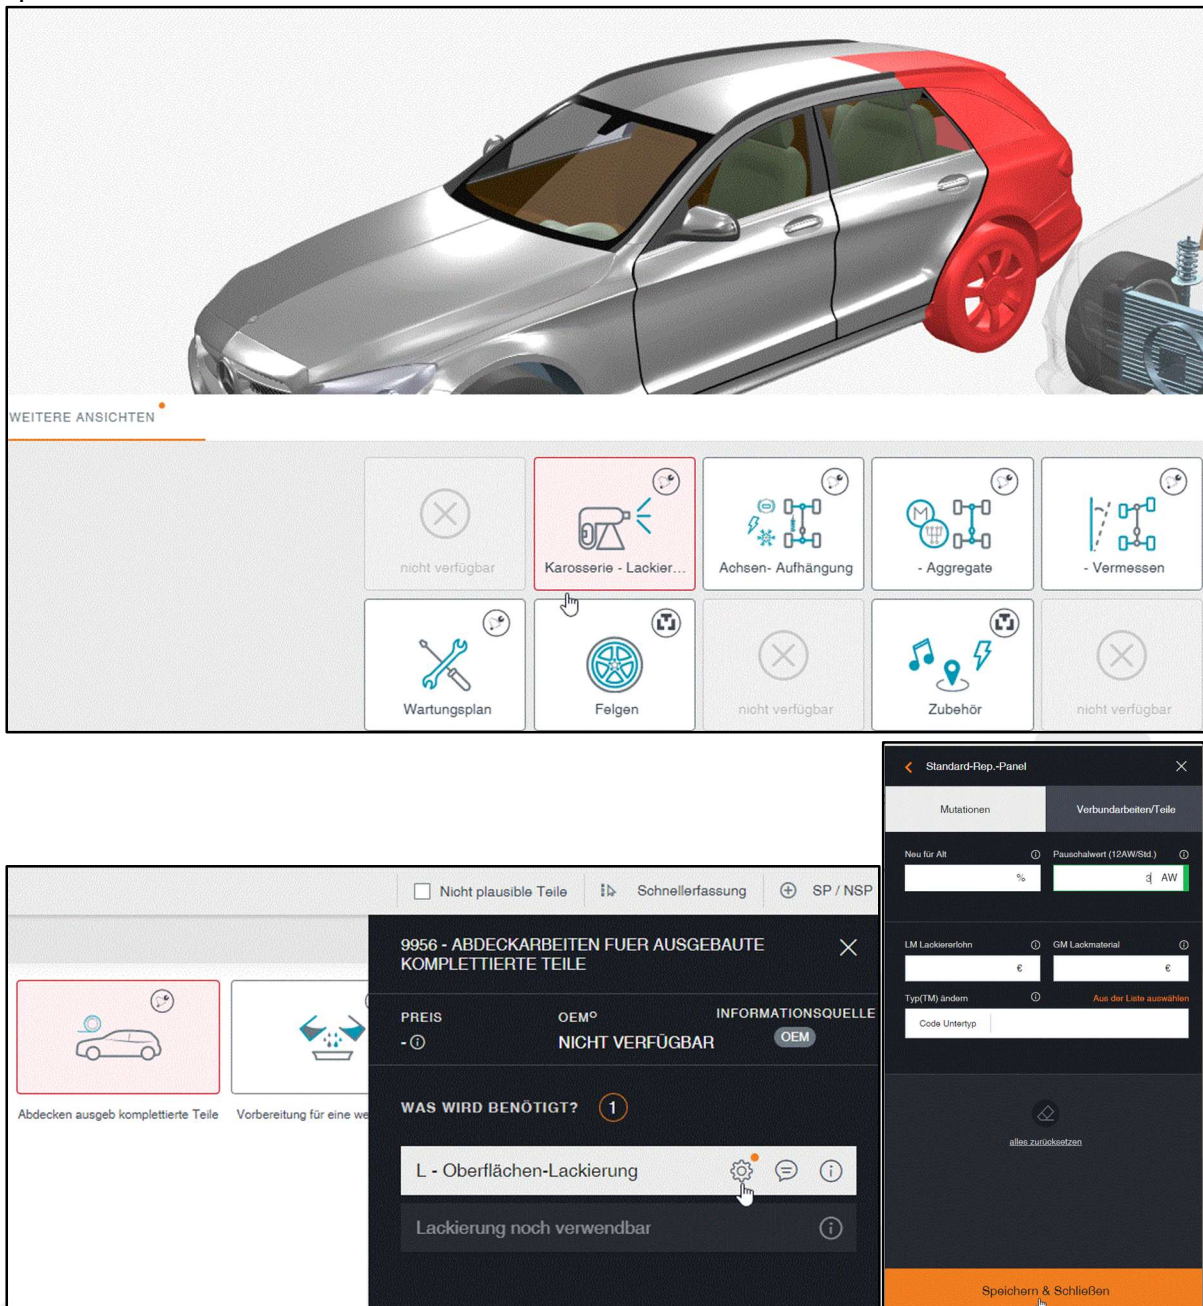
Bilder 6+7+8: Qapter Audatex, Ablauf Kalkulation Abdekarbeiten Kunststoffteil Hersteller-Lacksystem

Bei Lackkalkulation „Hersteller“ können die Anwender über den Button „Weitere Ansichten“ in der Hauptgrafik in die Karosserie/Lackierung gelangen, um dort den Button „Abdecken ausgebaute (komplettierte)Teile“ auszuwählen. So öffnet sich der schwarze Reiter auf der rechten Bildschirmseite, wo man über das Zahnrad den Arbeitszeitwert eingeben und speichern kann.
