Technische IFL-Mitteilung

Nr. 13/2023

Mehraufwand bei Demontage HV-Ladekabel aufgrund korrodierter Befestigungsbuchsen am Akkumulator bei Erneuerung Seitenwand

Modell: Mitsubishi Outlander (GF-GG)

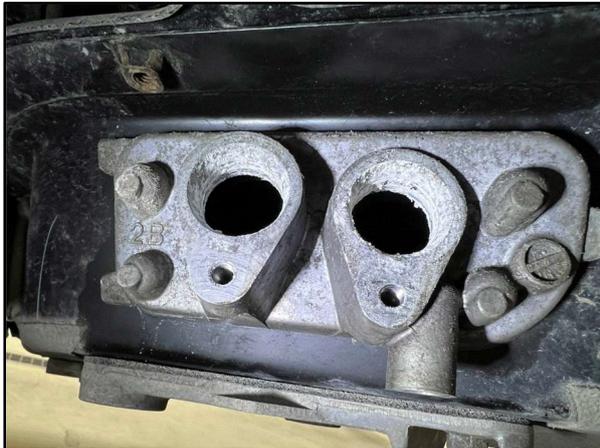
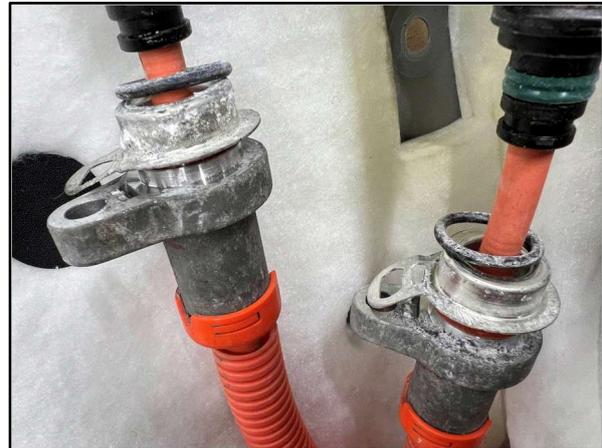
Problem: Die Aufnahmen am Akkumulator korrodieren mit den Gegenstücken (Muffen) an den Kabeln, sodass diese nur schwer aus den Aufnahmen zu entfernen sind.

Bild 1+2 Anschluss HV-Akkumulator, korrodierte HV Muffen und HV-Ladekabelhalter Mitsubishi Outlander

Laut unseren Informationen gibt es kein Spezialwerkzeug, um die Kabel von Außen abzuziehen. Akkuseitig lassen sich mit umsichtiger Herangehensweise die beiden Kabel aus der Befestigung lösen.

Dabei sollte ein Mitarbeiter von außen am Kabel ziehen, ein anderer von innen mit einem geeigneten Durchschlag jeweils versetzt z. B. im Uhrzeigersinn gegen die Kabelmuffe schlagen, um ein Verkeilen zu vermeiden.

1. In jedem Fall sind die vorgeschriebenen Sicherheitsmaßnahmen einzuhalten und PSA zu tragen. Hierbei insbesondere die isolierte Schutzhandschuhe.
2. Es ist darauf zu achten, geeignete isolierte Hilfsmittel zu verwenden.
3. Für den Fall, dass die Kabel sehr fest korrodiert sind, kann es trotz umsichtiger Arbeitsweise zu einer Beschädigung der HV-Kabel kommen, die dann erneuert werden müssen.
