Technische IFL-Mitteilung

Nr. 16/2023

Mehraufwand durch (**geänderten**) Lieferzustand Heckklappe ohne Öffnungen für Befestigung der Innenverkleidung (zusätzliche Arbeitszeit)

Modell: Renault Kangoo III

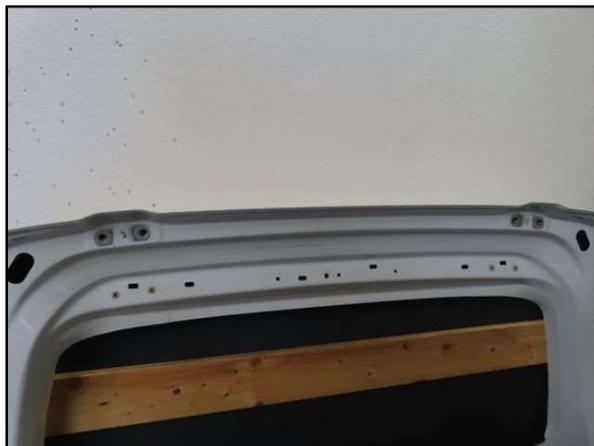
Bild 1: Zustand Heckklappe Original nach Ausbau

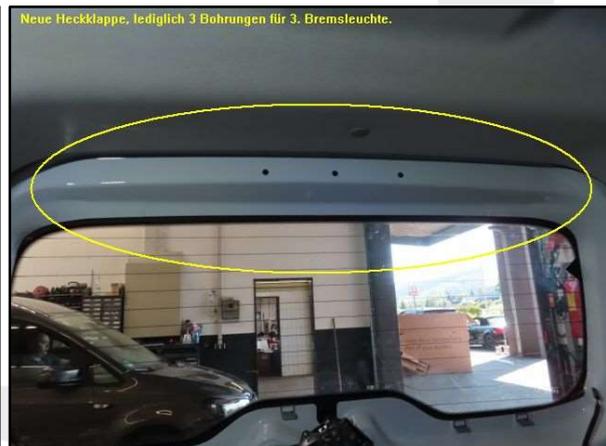
Am nachfolgenden Beispiel einer Heckklappe wurde im Rahmen der Unfallschadenreparatur festgestellt, dass beim Neuteil Heckklappe sämtliche Löcher bzw. Aussparungen für die Befestigung der Innenverkleidung nicht vorhanden sind. **In diesem Fall fehlen 11 Öffnungen bzw. Aussparungen, wovon ca. die Hälfte im Original eine Quadratische Form aufweist.**

Bild 2: Zustand neue Heckklappe = Anlieferungszustand

Der aktuelle Original-Reparaturleitfaden (Heckklappe Erneuern) enthält keinerlei Hinweise auf die für die Befestigung der Innenverkleidungen notwendigen Löcher und Aussparungen.

Mehraufwand: Hier entsteht ein zusätzlicher zeitlicher Aufwand für das Definieren der genauen Punkte (Anfertigen von Schablonen) sowie das Bohren der Löcher in unterschiedlichen Querschnitten. Dazu kommt, dass ein Teil der Öffnungen eine quadratische Form aufweist. Hier muss manuell und exakt nachgearbeitet werden. Die Kantenbereiche der Öffnungen müssen entgratet und versiegelt werden (Korrosionsschutz). Entsprechende Einpasszeiten für die Innenverkleidungen kommen noch hinzu. Letztendlich muss die Heckklappe inkl. der Innenverkleidung dem Originalzustand entsprechen.
