## Technische IFL-Mitteilung

Nr. 21/2023

### „Richtiger Reparaturleitfaden“ entscheidend Längsträger-Außenschale am Einstieg komplett erneuern versus Teilersatz möglich

Modell: Mercedes Benz, C-Klasse 206

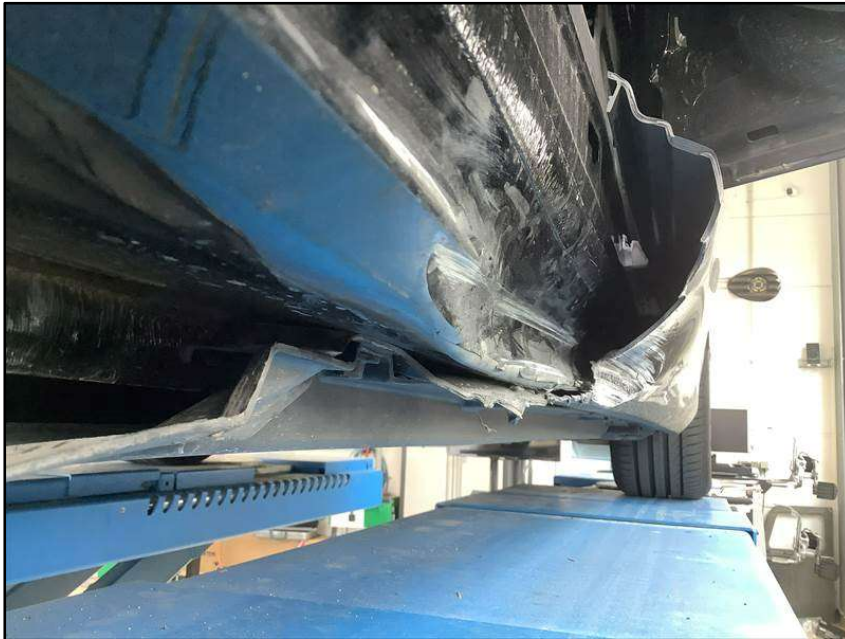
**Beispiel:** Mercedes Benz C-Klasse 206, Unfallschaden am Einstieg bzw. Schweller (rechts).  
**Beschädigte Bereiche/Teile:** Längsträger Außenschale, Beplankung Längsträger, Kunststoff-Schweller-verkleidung,

Bild 1: Original Werkstattaufnahme Unfallschaden Schweller (rechts)

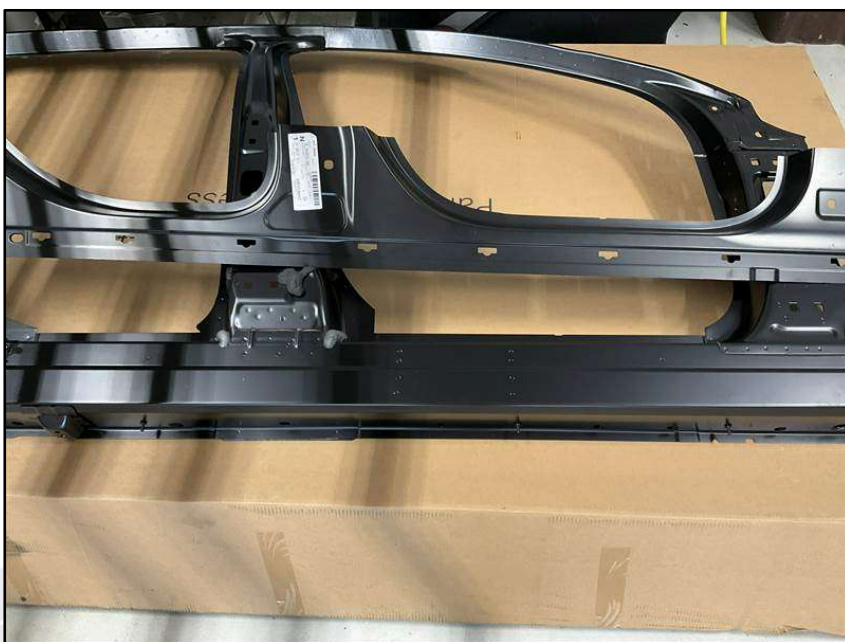
**Gelieferte Ersatzteile:** Längsträger Außenschale und Beplankung Längsträger

Bild 2: Original Werkstattaufnahme angelieferte Ersatzteile

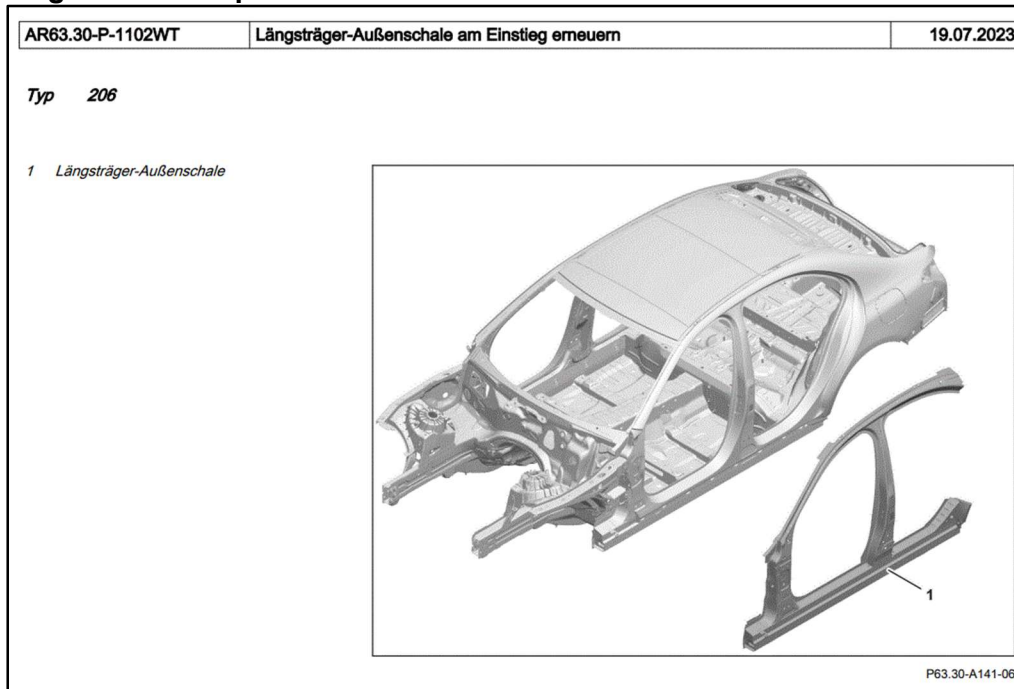
### Mitgelieferter Reparaturleitfaden: MB AR63.30-P-1102WT

Bild 3: Auszug aus Original MB Reparaturinformation

Diese vom Teilelieferanten mitgelieferte Reparaturinformation beinhaltet lediglich 3 Seiten mit allgemeinen Informationen sowie Verweisen auf viele weitere Dokumente. Dazu eine Ersatzteillaufstellung bezüglich der zu verwendenden Nieten, der Abdichtmasse, sowie Kleb- und Spachtelmaterialien. So war für den Reparaturfachbetrieb zunächst unklar, ob für die unfallbeschädigte Längsträgeraußenschale ein Teilersatz vom Fahrzeughersteller vorgesehen ist oder ob die Längsträgeraußenschale komplett mit B-Säule erneuert werden muss. Dies bedeutet, einen deutlich erhöhten Reparaturaufwand. Die vollständige Dokumentation mit der Nummer AR 63.30-P-1102WT umfasst jedoch 40 Seiten.

**Richtiger Reparaturleitfaden:** Nach weiteren Recherchen und auf Nachfrage beim Fahrzeughersteller Mercedes Benz konnten wir feststellen, dass die vollständige Dokumentation mit der Nummer AR 63.30-P-1102WT, 40 Seiten umfasst. Dieser Reparaturleitfaden AR63.30-P-1102WT „Längsträger-Außenschale am Einstieg erneuern“ beinhaltet zunächst allgemeine Reparaturhinweise wie z. B. allgemeine Sicherheitsmaßnahmen, Vorbehandeln von Klebeflächen, Hinweise zur Diagnose bei Rissbildungen an Aluminium Bauteilen, Akustik- und Strukturschäume, Allgemeine Hinweise zum Schweißen, dem Bearbeiten von Aluminiumbauteilen an Fahrzeugen, Hinweise zur Schadendiagnose sowie Allgemeine Hinweise zu Arbeiten an Fahrzeugen mit hochfesten Stählen. Dazu wird in diesem Leitfaden **ausschließlich die Erneuerung der kompletten Längsträger-Außenschale am Einstieg** beschrieben. Diese umfasst dann auch den kompletten Aus- und Einbau bzw. die Erneuerung der Beplankung des Längsträgers außen. Die weitere Recherche zeigt dann aber die Möglichkeit eines Teilersatzes der Längsträger-Außenschale auf.
